**Fra:** TMFKP Sekretariat  
**Emne:** Svar til Andreas Petersen (C) vedr. Utterslev Mose. eDoc-sag: 2022-0193774.

## Besvarelse vedrørende Utterslev Mose

# UTTERSLEV MOSE UDVIKLINGSPLAN 2018

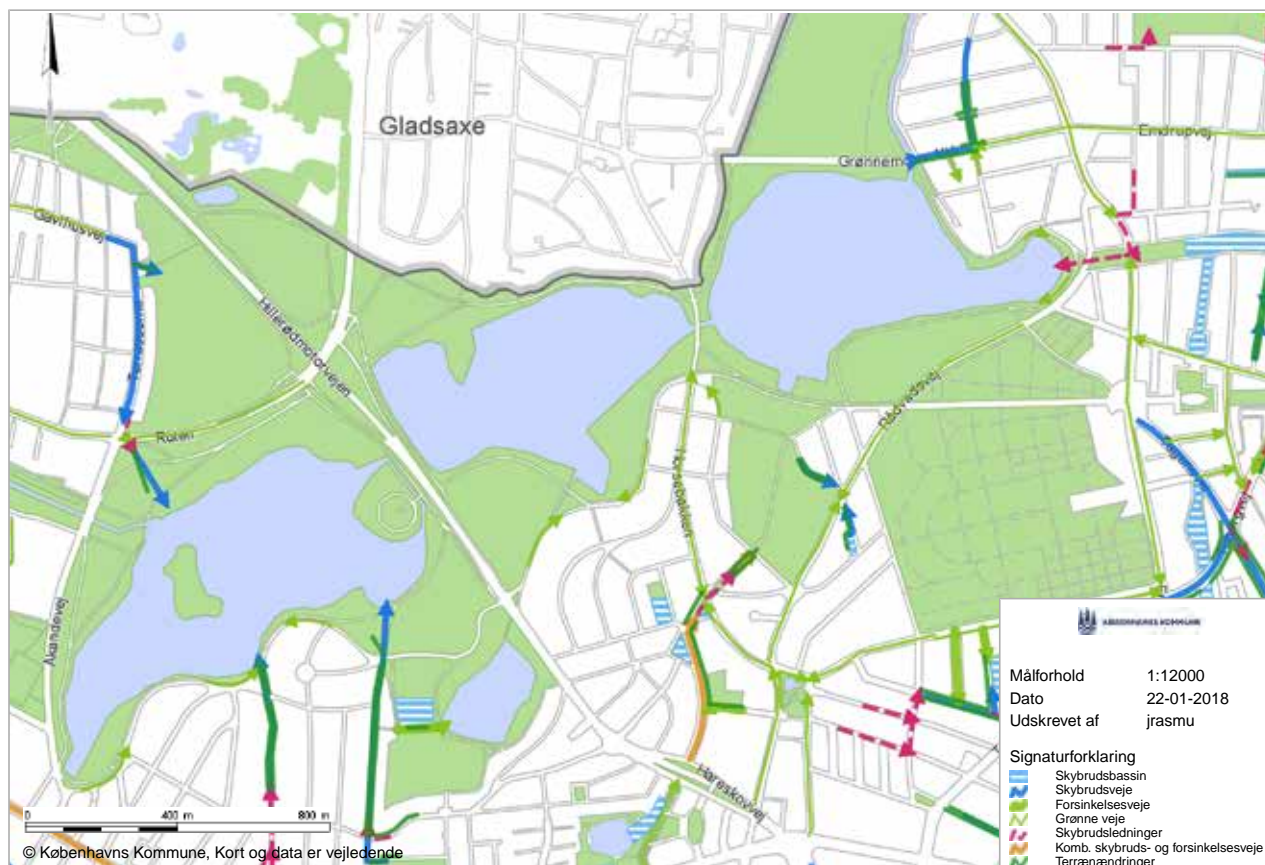
Kort over planlagte skybrudsveje ved Utterslev Mose

De omtalte skybrudsprojekter har alle det til fælles, at de langt fra er færdigudviklet og kun er overfladisk beskrevet, med funktionskravet om at de skal lede regnvand til mosen fra de omkringliggende områder.

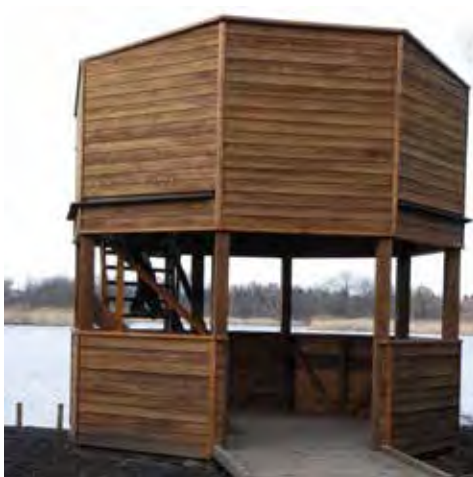
Fugletårn i Vestmosen

I Vestmosen findes et fugletårn ved den sydlige bred, lidt øst for Hvedevej. Tårnet er opført i 2011 i to etager, hvorved den underste etage er med tag, mens den øverste har frit udsyn både opadtil og ud mod vandet.

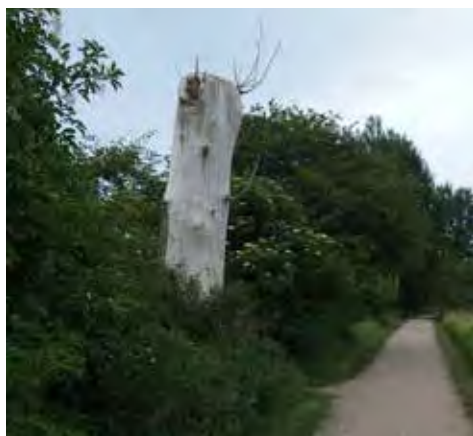
Torso i Midtmosen

”Torsoer”, dvs. stammer uden nævneværdige sidegrene med en stammeomkreds på minimum 1,5 m i brysthøjde, kan ligeledes bevares, hvis de skæres ned til en højde, så stammen er lavere end afstanden til nærmeste opholdsstedsareal. Torsoer, der er levested for flagermus, kan bevares selv om torsoen er højere end afstanden til det nærmeste opholdsareal. Men det forudsætter, at torsoen bibeholdes i kommunens risikosystem (overvågning af risikotræer). Torsoen beskæres eller fældes, når og hvis dette vurderes at

være nødvendigt af ”risikotrægruppen”. Torsoerne er vigtige levesteder for en lang række dyr, planter og svampe. Torsoer, som har særlig biologisk værdi, kan bevares selv om stammeomkredsen i brysthøjde er mindre end 1,5 m.
